Николай Елагин (г. Зеленоград)

Неисправности мониторов из практики ремонта

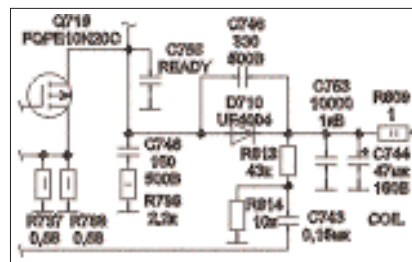
Рис. 2

При включении монитора срабатывает защита источника питания

Все выходные напряжения сильно занижены (в пределах 2...4 В), а

напряжение на выходе канала 50 В равно 10...20 В. Сильно греется транзистор ШИМ контроллера В+ Q719 (см. рис. 2).

Вместе с ним греется и фильтрующий конденсатор С744 (47 мкФ × 160 В). Проверка элементов этого узла выявила неисправный диод D710 (UF 4004) — короткое замыкание. После его замены монитор работает нормально.

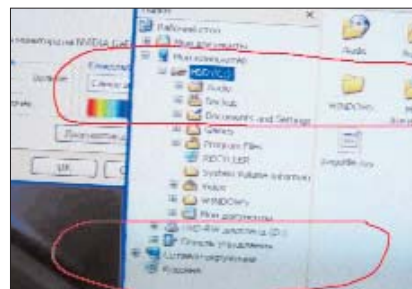
Рис. 3

Через 20...30 минут после включения монитора на изображении наблюдается сдвиг строк (рис. 3), причем не по всему растру и с разной величиной сдвига

Проверка фильтрующего конденсатора в сетевом выпрямителе, цепи синхронизации развертки
