РЕМОНТ ПИЩУЩИХ МАШИНОК ЗАРУБЕЖНЫХ ФИРМ

В статье продолжено рассмотрение [1] наиболее распространенных дефектов пишущих машинок различных фирм-изготовителей OLIVETTI, OPTIMA, BROTHER, SMITCH CORONA.

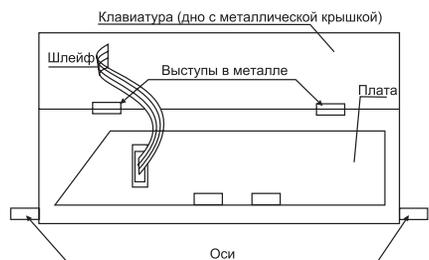
Рис. 2

При включении машинки проходят тестирование все светодиоды на дисплее, но каретка печатающего устройства не двигается, светится светодиод заглавных букв и на дисплее высвечивается индикатор «АД».

1. Вышел из строя двигатель движения каретки, расположенный справа.

2. Неисправна микросхема (ключ Дарлингтона) TEA3718S.

Методика устранения. Выключают машинку из сети. Отключают два шлейфа дисплея. Отключают разъемы и вынимают машинку из нижней части корпуса. Ставят печатную плату вместе с клавиатурой в вертикальное положение.

Вращая плату в металлических осях держателя от себя, добиваются, чтобы металлические выступы, расположенные на держателе платы клавиатуры, вошли в прорези, как это показано на рис. 2.
