# Доработка источника питания телевизора PHILIPS (RECOR, SHERION)

## моделей 4020 / 4021

М. Крулянский

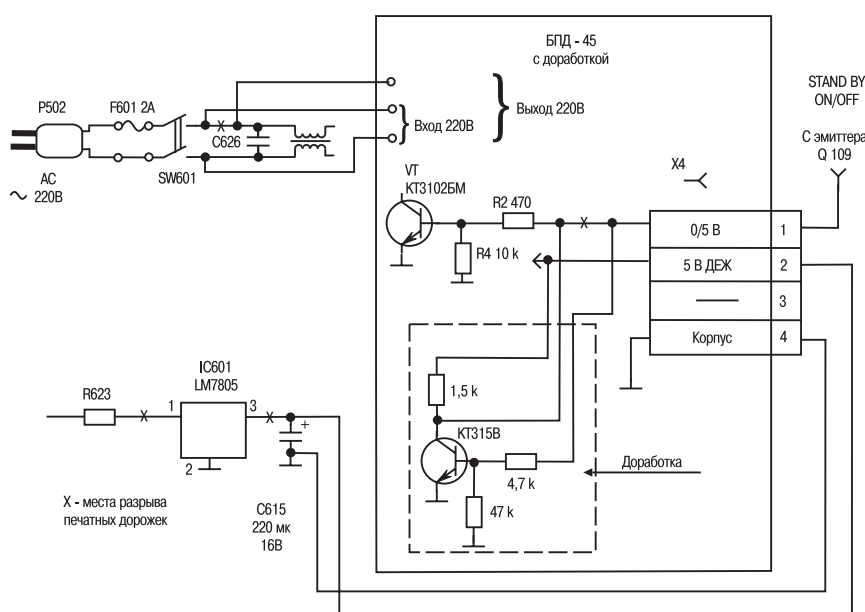
В качестве блока питания для дежурного режима резонно применять «горизонтовский» БПД-45, который легко приобрести на любом из радиорынков. Блок БПД-45 необходимо доработать, поставив перед транзистором VT1 инвертор. Схема доработанного источника питания приведена на рисунке.

Чтобы сохранить все функции телевизоров данных моделей (отказываться от дежурного режима пользователи, как правило, не хотят), пришлось сделать так, чтобы в дежурном режиме источник питания отключался от сетевого напряжения, как это делается в отече-

Конструктивно БПД-45 размещается с помощью «горизонтовского» держателя на задней крышке телевизора со стороны телевизионного источника питания. В моделях RECOR 4021А для установки БПД-45 есть место в корпусе телевизора.
