Владимир Петров (г. Москва)

## Решение проблемы «пропадания» изображения в мониторах TFT-LCD фирмы АОС

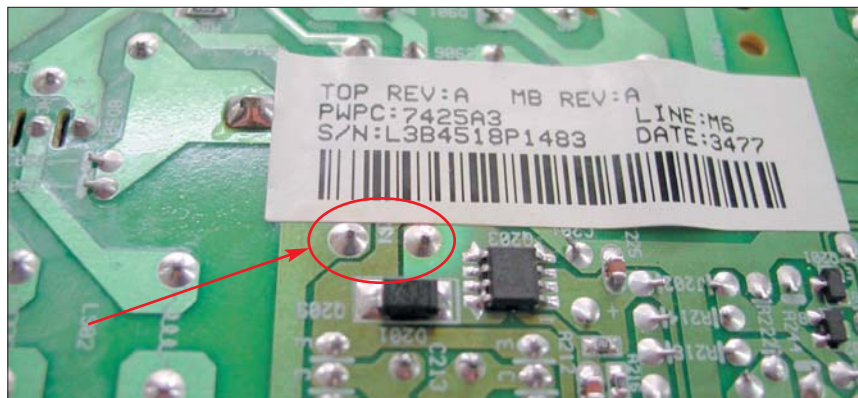
Большая часть неисправностей в мониторах «LM529/729» фирмы АОС проявляется в виде пропадания изображения во время работы. Это может происходить сразу после включения монитора или через некоторое время. Подобная проблема связана с неустойчивой работой инвертора — источника питания ламп подсветки ЖК панели. Как показывает опыт, при этом можно не торопиться с заменой инвертора в сборе или отдельных его элементов. Инвертор выполнен на основе контроллера — микросхемы типа BA9741 или TL1451 и преобразователя на сборке полевых транзисторов типа Si4411. С принципиальной схемой подобного типа инвертора и описанием его работы можно ознакомиться в [1]. В состав схемы выходного каскада 2-канального инвертора входит трансформатор XFMR. Через первичную обмотку этого трансформатора и через дроссели L201 (первый канал), L202 (второй канал) протекает большой импульсный ток. Пропадание изображения связано с временным (при прогреве) или постоянным отключением питающих напряжений от первичной обмотки трансформаторов — в результате подгорания и окисления выводов дросселей L201 и L202. При внимательном визуальном осмотре платы (фрагмент платы одного канала представлен на рисунке) можно заме-

тить следы потемнения и растрескивания вокруг выводов этих дросселей. Причина в том, что на плате отверстия под выводы дросселей выполнены с большим диаметром, чем диаметр выводов, а при недостаточном прогреве при пайке во время монтажа, в рабочем режиме инвертора, когда токи большие, пайка растрескивается. Для того чтобы избавиться от этой неисправности, поступают так: оплеткой полностью снимают старую пайку, зачищают скальпелем выводы дросселей и слегка облуживают их свежим припоем. Затем из многожильного монтажного провода откусывают проводок и наматывают его на вывод дросселя, аналогично поступают и с другими выводами. Данную конструкцию тщательно пропаивают, а также зачищают и облуживают посадочное место на плате. Затем припаивают

выводы к плате, тщательно прогревая паяльником (лучше всего использовать 40-ваттный паяльник) место соединения до исчезновения пузырьков припоя. После такого несложного ремонта инвертор прослужит долго. Если у вас есть в наличии неисправный инвертор от мониторов SAMSUNG или LG, можно воспользоваться SMD-дросселями (малогобаритными) с него. Для пайки SMD-элементов используются специальные площадки, которые надежно припаиваются к плате. При этом не забудьте предварительно приклеить корпус дросселя к плате цапонлаком.
